# Nicht-metallische Reparatursysteme für Rohre- und Rohrleitungen

## Non-Metallic Composite Repair Systems for Pipes and Pipelines

Von Thomas Rehberg und Michael Schad

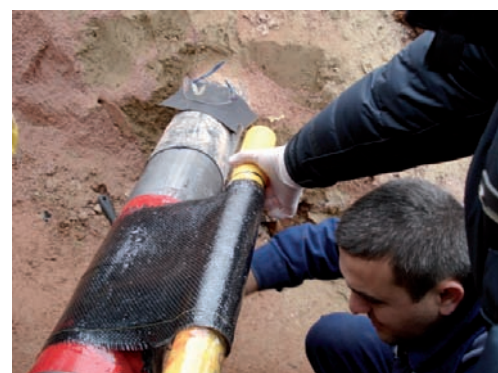
**Bild 1:** Sanierung einer Gasleitung in der Türkei mit Black Diamond System

**Fig. 1:** Repair at a gas-pipeline section in Turkey with Black Diamond system

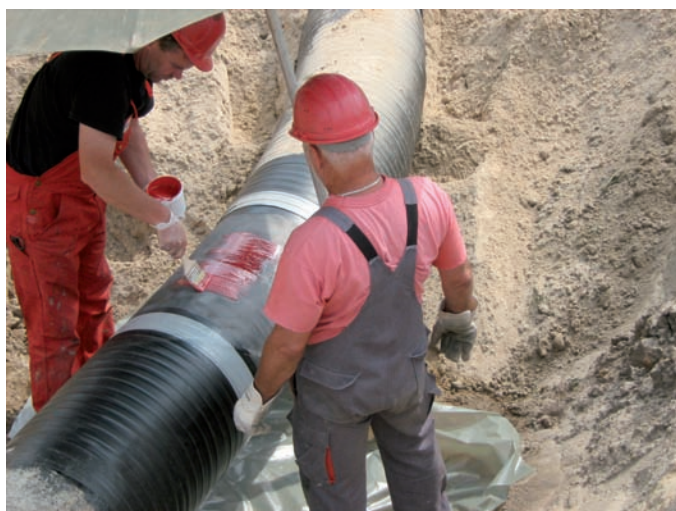
**Bild 2:** Auftragen des Epoxid Primers  
**Fig. 2:** Application of Epoxy primer

Nach Aufbringen des Epoxy Primers wird das in einem 2-komponentigen Epoxymaterial getränkte Carbongewebe in mehreren Lagen (je nach Bewertungszustand meist 4 – 6 Lagen, das entspricht 2 – 3 mm Gesamtdicke) um den zu sanierende Rohrabschnitt gewickelt.

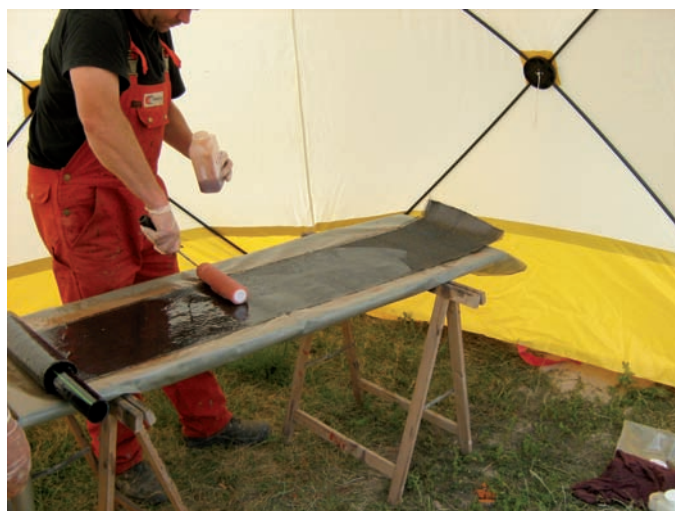
**Bild 3:** Tränken der Carbonmatte mit Epoxidharz  
**Fig. 3:** Wet out of carbon mesh with 2-component Epoxy wet-out

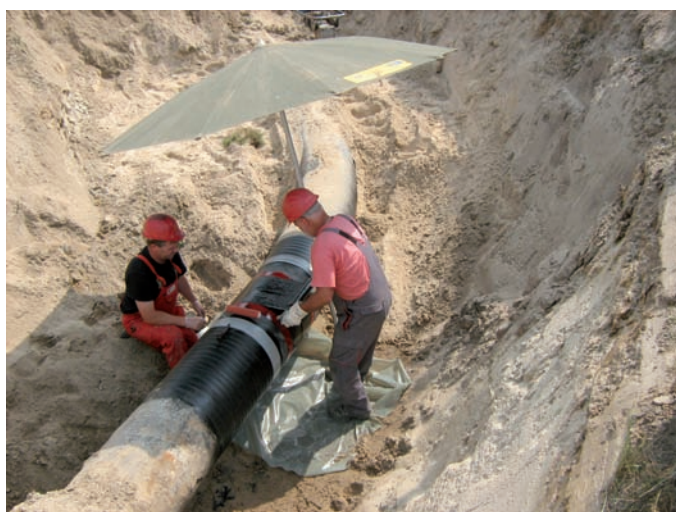
**Bild 4:** Aufbringen der getränkten Carbonmatten in mehreren Lagen

**Fig. 4:** Wrapping of saturated Carbon-mesh in several layers

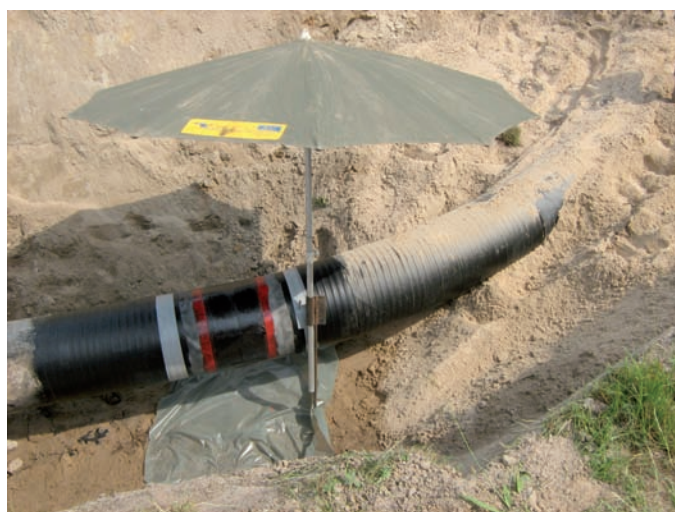
**Bild 5:** Sanierter Rohrabschnitt mit Black Diamond-System vor Aufbringung des Korrosionsschutzsystems

**Fig. 5:** Rehabilitated Pipe Section prior to application of corrosion prevention system

Der Übergang zwischen reparierter Fläche und Werksumhüllung sollte immer auf Stahl erfolgen. Mit dem Black Diamond-System wird nicht auf die angrenzende Werksumhüllung überlappt. Sobald der Epoxy Primer ausgehärtet ist (abhängig von der Außentemperatur 5 – 6 Stunden nach Auftrag) wird ein Korrosionsschutzsystem nach EN 12068 Klasse C 50 aufgebracht und die Werksumhüllung in einer Breite von jeweils 10 cm auf beiden Seiten miteinbezogen. Im Falle einer oberirdischen Verlegung wird ein mit Butylkleber kaschiertes Aluminiumband über dem Reparatur-System aufgebracht.

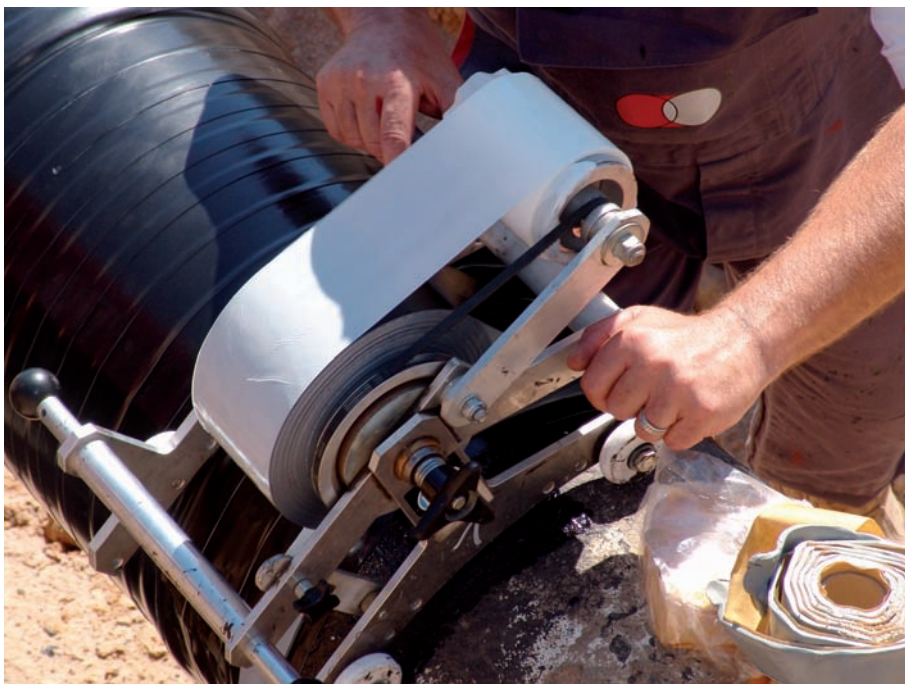
**Bild 6:** Elektrische Isolation und Korrosionsschutz durch Aufbringen von vier Lagen DENSOLEN-Band AS 40 Plus

**Fig. 6:** Electrical isolation and corrosion prevention by applying 4 layers of DENSOLEN Tape

Da Carbon elektrisch leitfähig ist, wird in allen Fällen, in denen eine Rohrleitung durch eine Schutzstromanlage geschützt wird, ein elektrisch isolierendes 3-Schichten-PE-Kunststoffband (z. B. DENSOLEN-Band AS 40 Plus) in vier Lagen aufgebracht. Diese vier Lagen werden durch zweimaliges Wickeln mit je 50 % Überlappung erreicht.

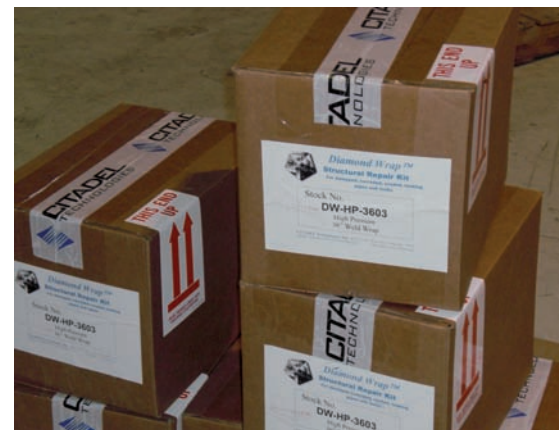
**Bild 7:** Fertige Kits für Rohrdurchmesser DN 900 (36")

**Fig. 7:** ready-for-use repair kits for 36" pipe (DN 900)

Alle Materialien, die im Vorfeld durch die Auslegung auf die Erfordernisse der Baumaßnahme und des betreffenden Rohrdurchmessers ermittelt wurden, werden für jede einzelne Naht in einem Kit geliefert, der alle für die Sanierung einer Naht notwendigen Materialien und Werkzeuge enthält.
